16.02/16.04/2015 tarihleri arasında KOCAELİ INTEGRATED HEALTH CAMPUS PROJECT (KOCAELİ ENTEGRE SAĞLIK KAMPÜSÜ PROJESİ) Kapsamında ÇK ölçümleri sonucunda hazırlanan bu rapor 13 sayfa'dan oluşmakta olup, DİSTEN MADENCİLİK ÇEVRE ÖLÇÜM LAB. İNŞ. MÜH. VE TİC. LTD. ŞTİ' nin yazılı onayı olmadan kısmen veya tamamen çoğaltılamaz. İmzasız raporlar geçersizdir. Deney sonuçları, sadece deney sırasındaki proses koşulları ile ilgilidir. Bu rapor müşteri isteği üzerine hazırlanmış olup, hiçbir resmi kurum ve kuruluşta kullanılamaz.

APPENDICES

APPENDIX 1
BOREHOLE LOGS

LITHOLOGICAL CROSS-SECTIONS

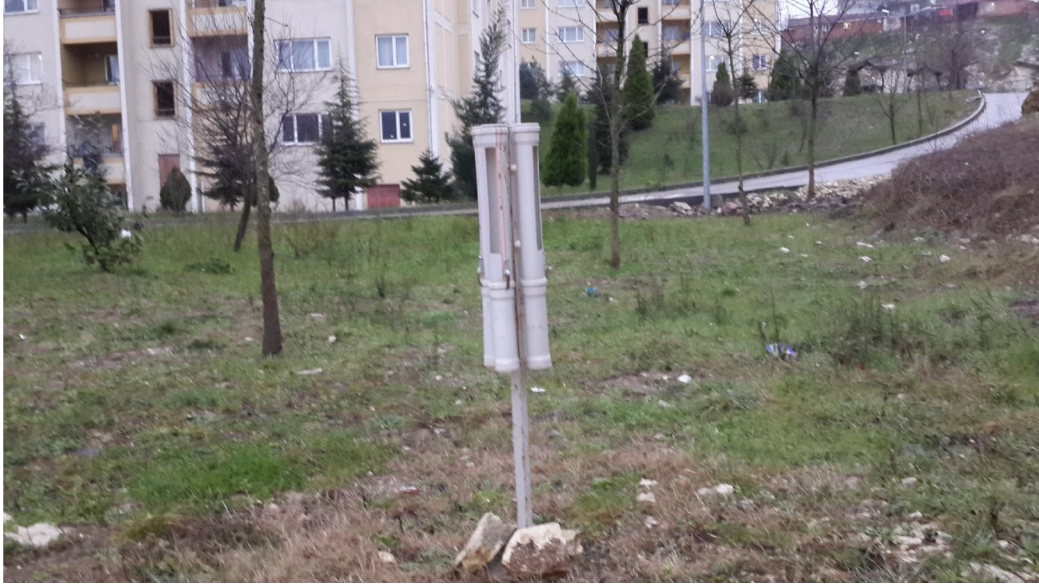
1. Ölçüm Noktası

ÇK Ölçüm Noktaları

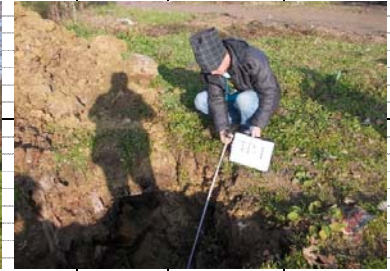
KİL: Bej renkli; kalker konkresyonlu; az siltli; çakıllı, çakıllar iri ile kaba, köşeli. CLAY: Beige colored; contains calcereous concretion; little silt, gravels, gravels are coarse grained, angular.					
-2.00										
-2.50	T	1								
-3.00					3.00 m (Çukur Sonu / End of Test Pit)

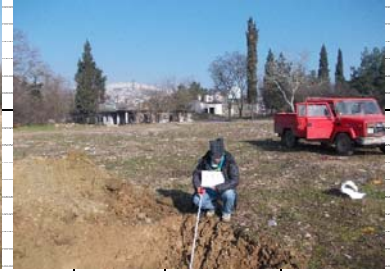
Proje Adı / Project Name	:	KOCAELİ ENTEGRE SAĞLIK KAMPÜSÜ/KOCAELİ INTEGRATED HEALTH CAMPUS		
Koordinatlar	X	: 496040.09	Araştırma Çukur No / Test Pit No :	TP-2
Coordinates	Y	: 4516536.66	Sayfa No / Sheet No	: 1/1
Kazı Yöntemi / Excavation Type	:	Backhoe	Kot / Elevation (m)	: 75.00
Kazıcı Tipi / Excavator Type	:	JCB 3CX Backhoe	Derinlik / Depth (m)	: 3.00
Operatör / Operator	:	-	YASS / GW	: -
Başlangıç Tarihi / Bitiş Tarihi	:	17.01.2015	Hava Durumu	: Cloudy, 10°C Max.
Bitiş Tarihi / End Date	:	17.01.2015	Weather

Derinlik Depth	Numune Sample		Arastırma Çukuru Kesiti Trial Pit Section	İri malzeme Haricinde Kalan İnce Malzemenin Dağılımı Gradation of Fine Material Excluding Coarse Material (%)			Toplam Malzeme İçindeki İri Malzeme Dağılımı Gradation of Coarse Material in Total Material (%)			
	m	Türü Type		No	Profil Profile	Zemin Tanımlaması Soil Description	Silt-Kil Silt-Clay	Kum Sand	Çakıl Gravel	7.5 - 20 cm
-0.50					ARTIFICIAL FILL: Brown colored; consists of solid waste, earthwork, debris, coarse gravel and cobble.					
-1.00					0.50 m					
-1.50					KİL: Bej renkli; kalker konkresyonlu; az siltli, çakıllı, çakıllar iri ile kaba, köşeli.					
-2.00					CLAY: Beige colored; contains calcerous concretions; little silt, gravels, gravels are coarse grained, angular.					
-2.50	T	1								
-3.00					3.00 m (Çukur Sonu / End of Test Pit)					
-3.50										
-4.00										
-4.50										
-5.00

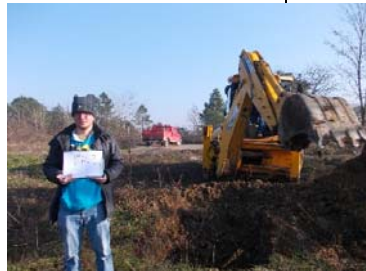
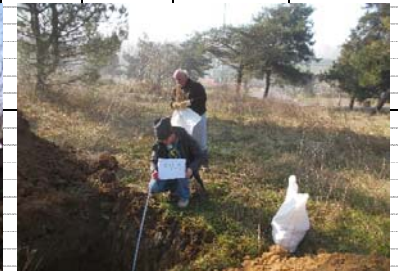
Proje Adı / Project Name	:	KOCAELİ ENTEGRE SAĞLIK KAMPÜSÜ/KOCAELİ INTEGRATED HEALTH CAMPUS		
Koordinatlar	X	: 496206.33	Araştırma Çukur No / Test Pit No :	TP-3
Coordinates	Y	: 4516562.42	Sayfa No / Sheet No	: 1/1
Kazı Yöntemi / Excavation Type	:	Backhoe	Kot / Elevation (m)	: 72.00
Kazıcı Tipi / Excavator Type	:	JCB 3CX Backhoe	Derinlik / Depth (m)	: 3.00
Operatör / Operator	:	-	YASS / GW	: -
Başlangıç Tarihi / Bitiş Tarihi	:	17.01.2015	Hava Durumu	: Cloudy, 10°C Max.
Bitiş Tarihi / End Date	:	17.01.2015	Weather

Derinlik Depth	Numune Sample		Araştırma Çukuru Kesiti Trial Pit Section		İri malzeme Haricinde Kalan İnce Malzemenin Dağılımı Gradation of Fine Material Excluding Coarse Material (%)			Toplam Malzeme İçindeki İri Malzeme Dağılımı Gradation of Coarse Material in Total Material (%)		
	m	Türü Type	No	Profil Profile	Zemin Tanımlaması Soil Description	Silt-Kil Silt-Clay	Kum Sand	Çakıl Gravel	7.5 - 20 cm	> 20 cm
-0.50					Bitkisel Toprak Top Soil 0.70 m					
-1.00					KİL: Bej-açık kahverengi renkli; kalker konkresyonlu; az siltli, kalker çakıllı, çakıllar iri ile kaba, köşeli.					
-1.50					CLAY: Beige to light brown colored; contains calcerous concretion; little silt, gravels, gravels are coarse grained, angular, calcerous originated.					
-2.00										
-2.50	T	1								
-3.00					3.00 m (Çukur Sonu / End of Test Pit)					
-3.50										
-4.00										
-4.50										
-5.00

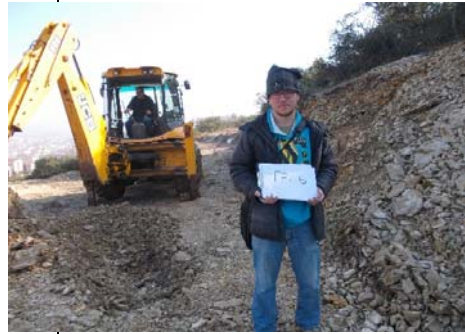
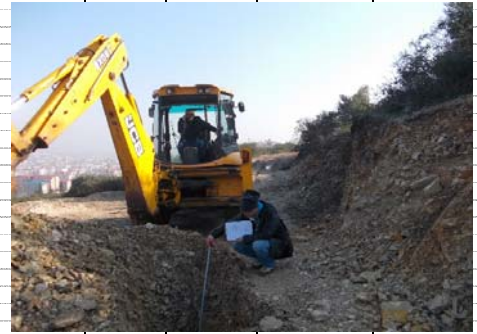
Proje Adı / Project Name	:	KOCAELİ ENTEGRE SAĞLIK KAMPÜSÜ/KOCAELİ INTEGRATED HEALTH CAMPUS		
Koordinatlar	X	: 496435.73	Araştırma Çukur No / Test Pit No :	TP-6
Coordinates	Y	: 4516589.99	Sayfa No / Sheet No	: 1/1
Kazı Yöntemi / Excavation Type	:	Backhoe	Kot / Elevation (m)	: 85.00
Kazıcı Tipi / Excavator Type	:	JCB 3CX Backhoe	Derinlik / Depth (m)	: 1.20
Operatör / Operator	:	-	YASS / GW	: -
Başlangıç Tarihi / Bitiş Tarihi	:	17.01.2015	Hava Durumu	: Cloudy, 10°C Max.
Bitiş Tarihi / End Date	:	17.01.2015	Weather

Derinlik Depth	Numune Sample		Araştırma Çukuru Kesiti Trial Pit Section		İri malzeme Haricinde Kalan İnce Malzemenin Dağılımı Gradation of Fine Material Excluding Coarse Material (%)			Toplam Malzeme İçindeki İri Malzeme Dağılımı Gradation of Coarse Material in Total Material (%)				
	m	Türü Type	No	Profil Profile	Zemin Tanımlaması Soil Description	Silt-Kil Silt-Clay	Kum Sand	Çakıl Gravel	7.5 - 20 cm	> 20 cm		
-0.50	T	1			killi KİREÇTAŞI: Sarımsı beyaz ile bej renkli; orta ile çok ayrılmış; zayıf ile orta dayanımlı; çok sık kırıklı ile parçalı. clayey LIMESTONE: Yellowish white to beige colored; moderately to highly weathered; weak to medium strong; fractures are intense to crushed.							
-1.00												
-1.50												
-2.00												
-2.50												
-3.00												
-3.50												
-4.00												
-4.50												
-5.00

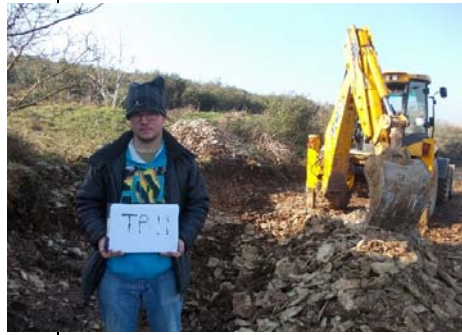
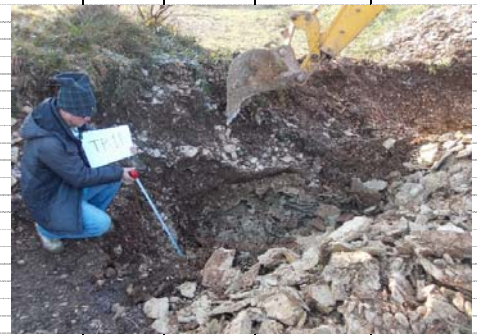
Proje Adı / Project Name	:	KOCAELİ ENTEGRE SAĞLIK KAMPÜSÜ/KOCAELİ INTEGRATED HEALTH CAMPUS
Koordinatlar	X	: 496781.59
Coordinates	Y	: 4516529.69
Kazı Yöntemi / Excavation Type	:	Backhoe
Kazıcı Tipi / Excavator Type	:	JCB 3CX Backhoe
Operatör / Operator	:	-
Başlangıç Tarihi / Bitiş Tarihi	:	17.01.2015
Bitiş Tarihi / End Date	:	17.01.2015
Araştırma Çukur No / Test Pit No	:	TP-11
Sayfa No / Sheet No	:	1/1
Kot / Elevation (m)	:	78.10
Derinlik / Depth (m)	:	1.00
YASS / GW	:	-
Hava Durumu	:	Cloudy, 10°C Max.
Weather	:

Derinlik Depth	Numune Sample		Araştırma Çukuru Kesiti Trial Pit Section		İri malzeme Haricinde Kalan İnce Malzemenin Dağılımı Gradation of Fine Material Excluding Coarse Material (%)			Toplam Malzeme İçindeki İri Malzeme Dağılımı Gradation of Coarse Material in Total Material (%)		
	m	Türü Type	No	Profil Profile	Zemin Tanımlaması Soil Description	Silt-Kil Silt-Clay	Kum Sand	Çakıl Gravel	7.5 - 20 cm	> 20 cm
-0.50					kıllı KİREÇTAŞI: Sarımsı beyaz ile bej renkli; orta ile çok ayrılmış; zayıf ile orta dayanımlı; çok sık kırıklı ile parçalı. clayey LIMESTONE: Yellowish white to beige colored; moderately to highly weathered; weak to medium strong; fractures are intense to crushed.					
-1.00	T	1			1.00 m (Çukur Sonu / End of Test Pit)					
-1.50										
-2.00										
-2.50										
-3.00										
-3.50										
-4.00										
-4.50										
-5.00

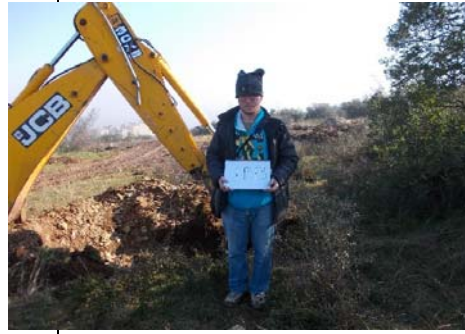
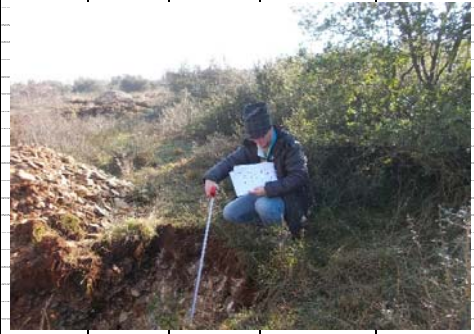
Proje Adı / Project Name	:	KOCAELİ ENTEGRE SAĞLIK KAMPÜSÜ/KOCAELİ INTEGRATED HEALTH CAMPUS
Koordinatlar	X	: 496585.96
Coordinates	Y	: 4516366.55
Kazı Yöntemi / Excavation Type	:	Backhoe
Kazıcı Tipi / Excavator Type	:	JCB 3CX Backhoe
Operatör / Operator	:	-
Başlangıç Tarihi / Bitiş Tarihi	:	17.01.2015
Bitiş Tarihi / End Date	:	17.01.2015
Araştırma Çukur No / Test Pit No	:	TP-13
Sayfa No / Sheet No	:	1/1
Kot / Elevation (m)	:	120.50
Derinlik / Depth (m)	:	1.30
YASS / GW	:	-
Hava Durumu	:	Cloudy, 10°C Max.
Weather	:

Derinlik Depth	Numune Sample		Araştırma Çukuru Kesiti Trial Pit Section		İri malzeme Haricinde Kalan İnce Malzemenin Dağılımı Gradation of Fine Material Excluding Coarse Material (%)			Toplam Malzeme İçindeki İri Malzeme Dağılımı Gradation of Coarse Material in Total Material (%)		
	m	Türü Type	No	Profil Profile	Zemin Tanımlaması Soil Description	Silt-Kil Silt-Clay	Kum Sand	Çakıl Gravel	7.5 - 20 cm	> 20 cm
					Bitkisel Toprak Top Soil 0.30 m					
-0.50					killi KİREÇTAŞI : Sarımsı beyaz ile bej renkli; orta ile çok ayrılmış; zayıf ile orta dayanımlı; çok sık kırıklı ile parçalı.					
-1.00	T	1			clayey LIMESTONE : Yellowish white to beige colored; moderately to highly weathered; weak to medium strong; fractures are intense to crushed. 1.30 m (Çukur Sonu / End of Test Pit)					
-1.50										
-2.00										
-2.50										
-3.00										
-3.50										
-4.00										
-4.50										
-5.00
